# Tiltakshåndbok for bedre fysisk vannmiljø

## - er habitattiltak verdt innsatsen?

Pulg, U., Barlaup B.T., Skoglund H., Velle, G., Gabrielsen S-E., Stranzl S., Olsen E. E., Lehmann, G., Skår, B., Normann E.  
*Uni Research Miljø LFI, Bergen, Fjeldstad H-P. SINTEF, Christoph Hauer BOKU Wien IWHW*

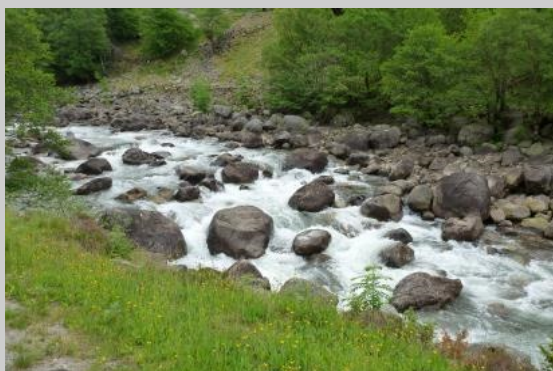
### Kaskade (fossestryk)

Typisk gradient: 0,065-0,3

Dominerende substrat: fjell eller blokk

Typisk kulplengde < 1 elvebredde

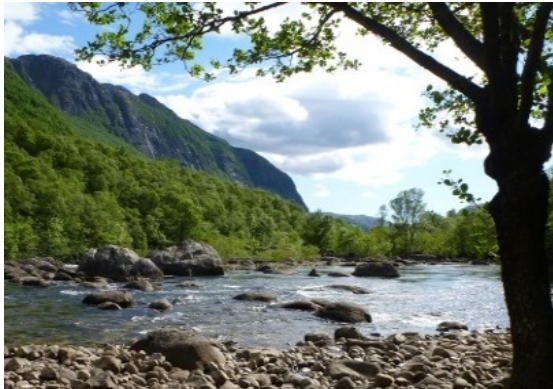
### Variert stryk

Typisk gradient: 0,15-0,03

Dominerende substrat: både grus, rullestein og blokk.

ingen typisk kulplengde

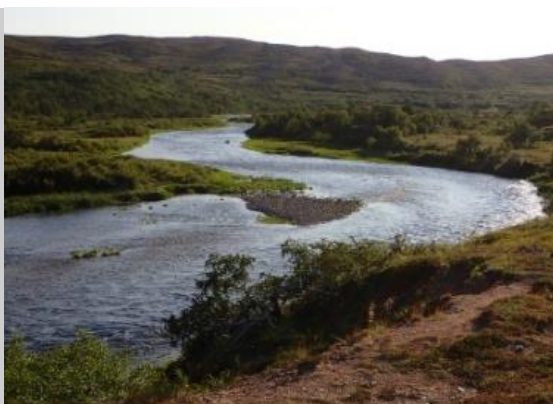
### Kulp-stryk type

Typisk gradient: 0,003-0,015

Dominerende substrat: grus (6,4 -0,4 cm)

Typisk kulplengde 5-7 ganger elvebredde

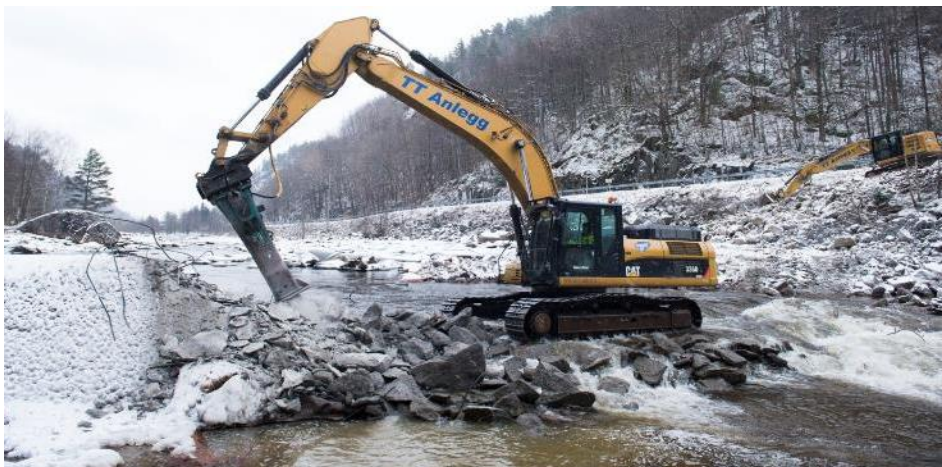
Restaurert sideløp ved Vassbygdelva i Aurland

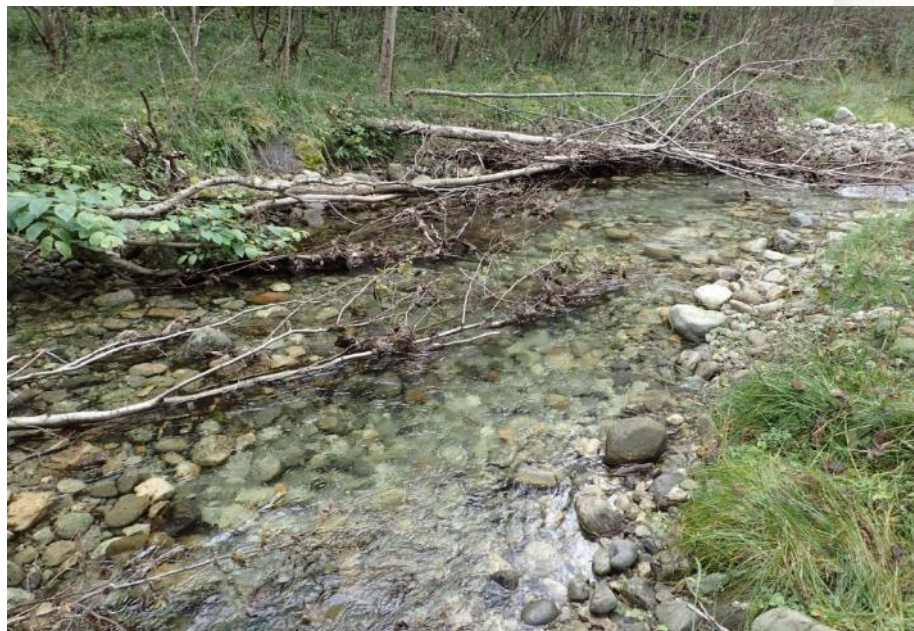
Terskefjerning Mandalselva, Foto: Agder Energi

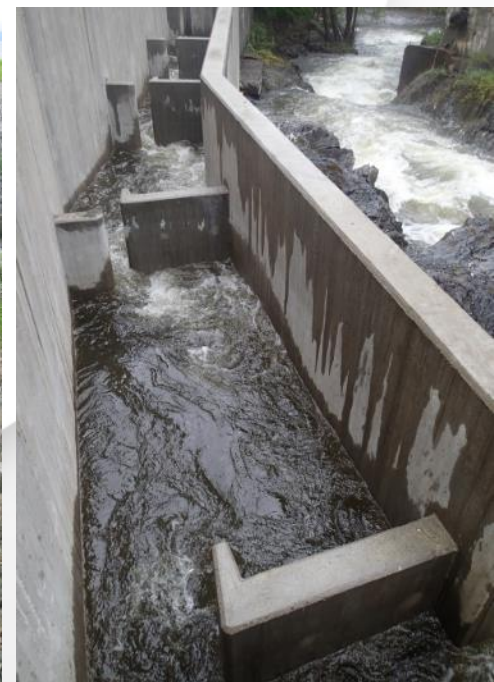
# Bypassløsning, 18 MNOK spart

Eksempel: Omløp, «Blekeløp», Otra

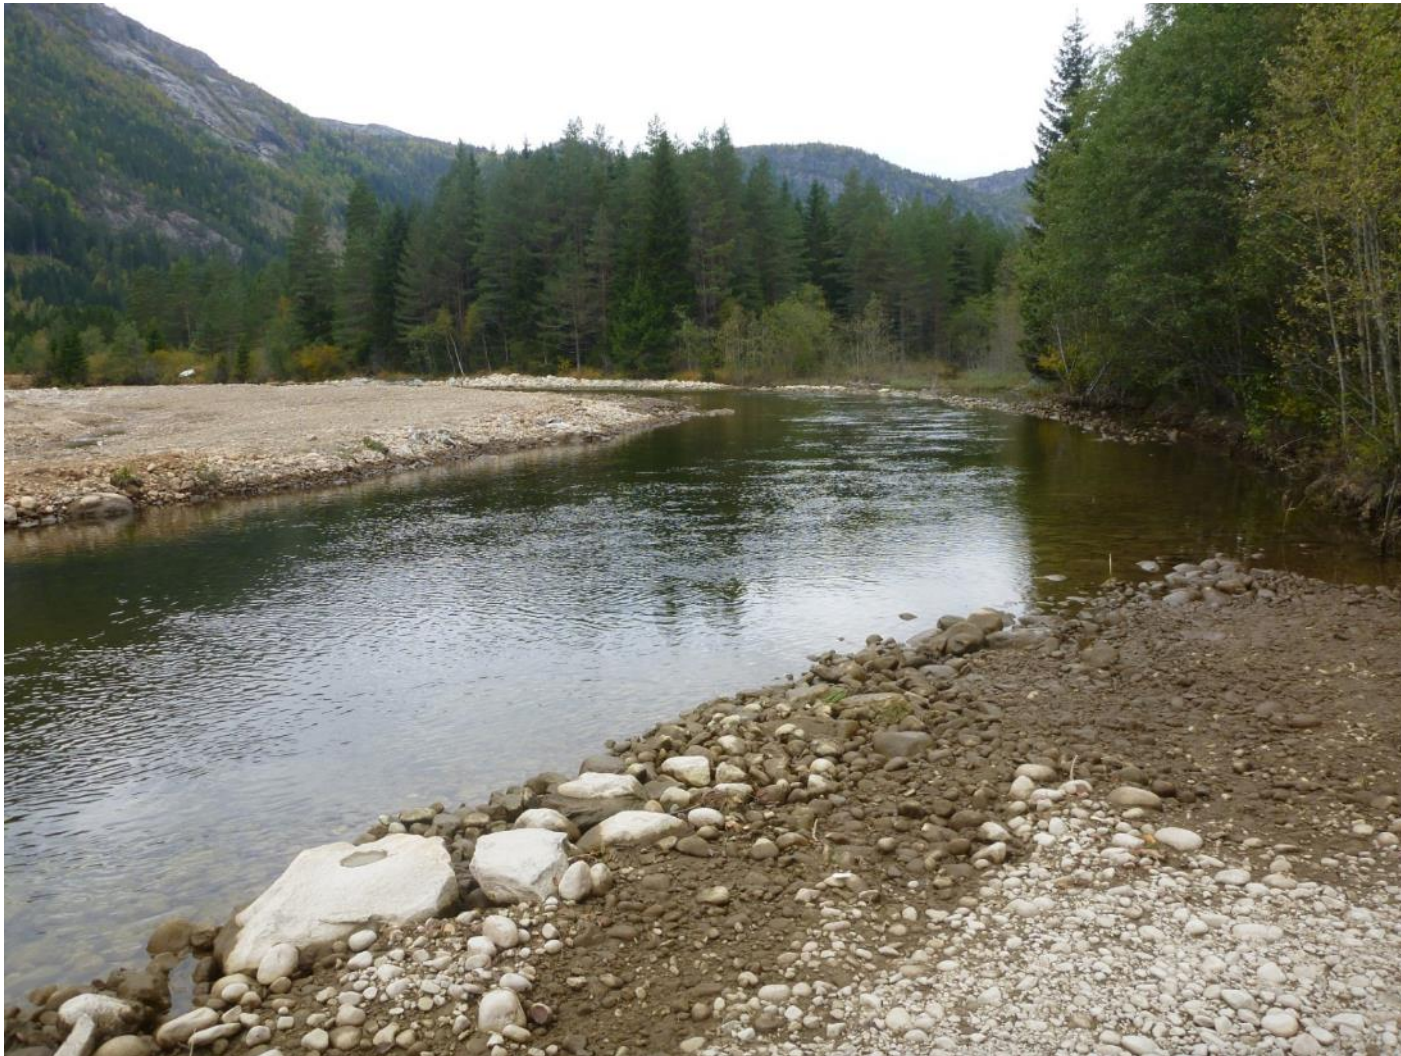
Bygget 2012 av  
Statens Vegvesen

Utforming:  
UNI Miljø LFI

Q: 3-15 m<sup>3</sup>/s

Bredde: 7-24 m

Lengde: 460 m

Gyteplasser +  
Ungfiskhabitat for  
bleke

Substratdynamikk  
tillat

Ingen terskler,  
utenom inntak

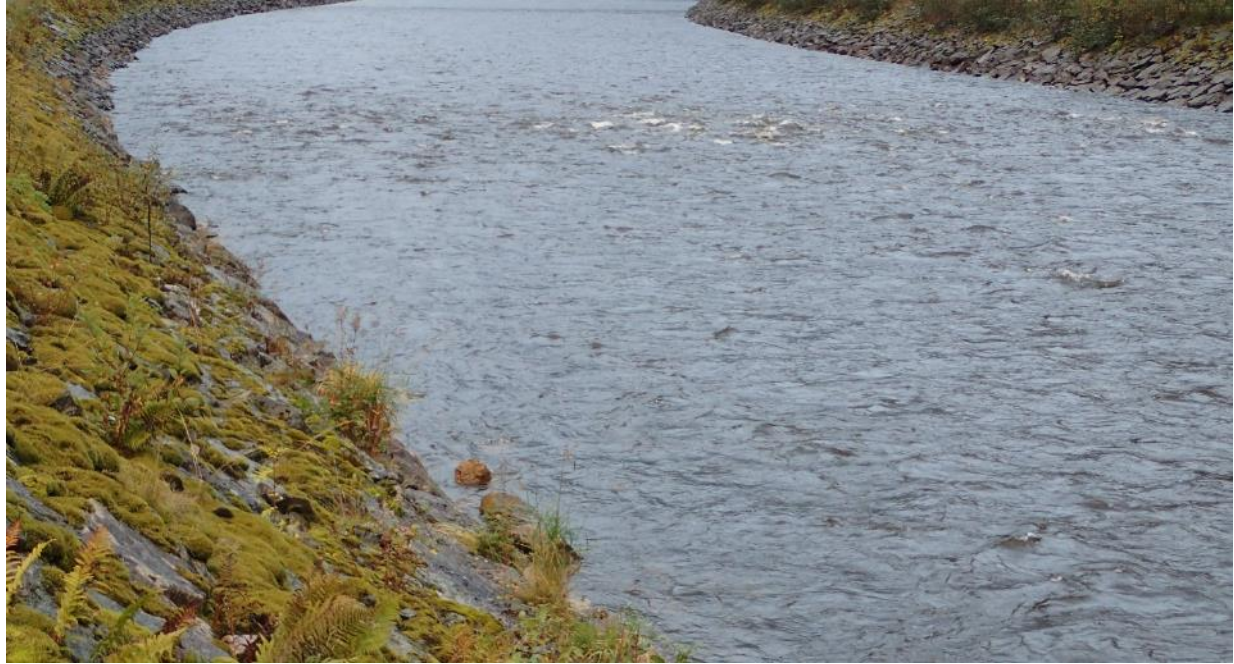
To måter å erosjonssikre.

Tradisjonell plastring med glatte flater

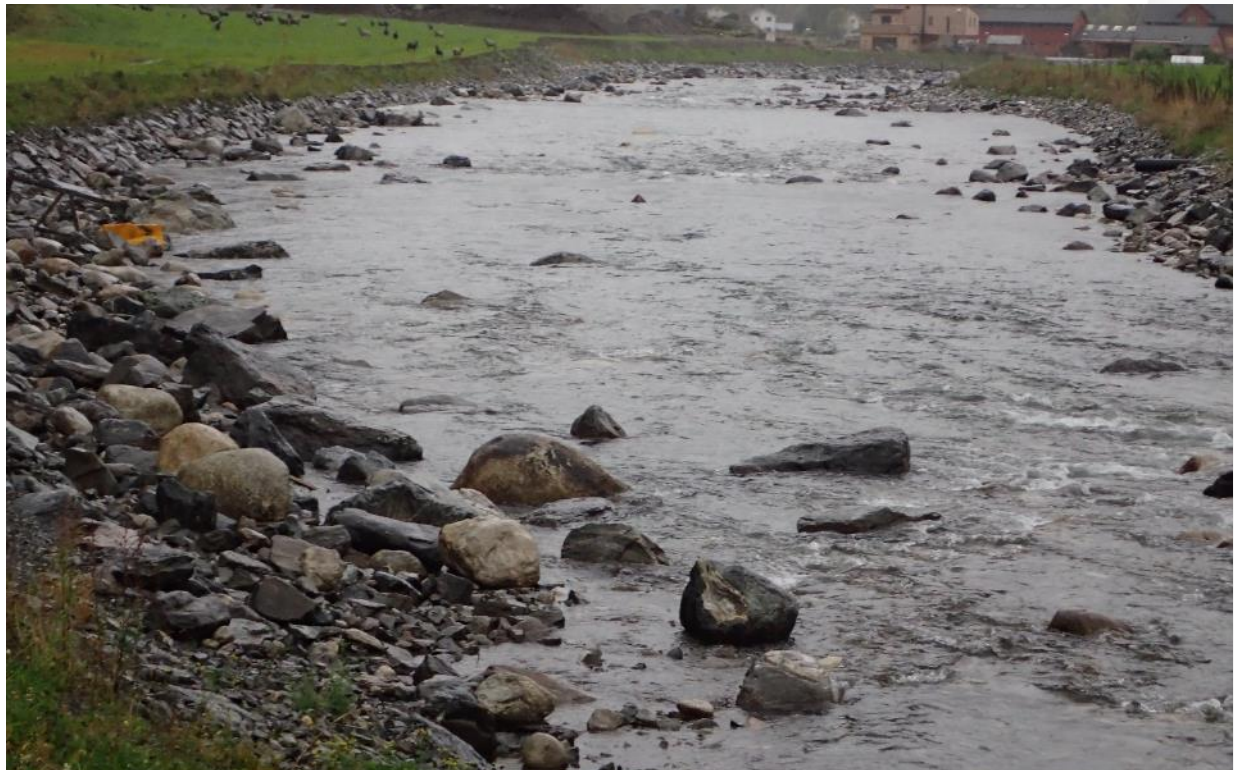
Tilbakesatt erosjons-  
sikring med mer  
naturtypiske elvebredder  
og elveseng (Flåmselva  
2017)

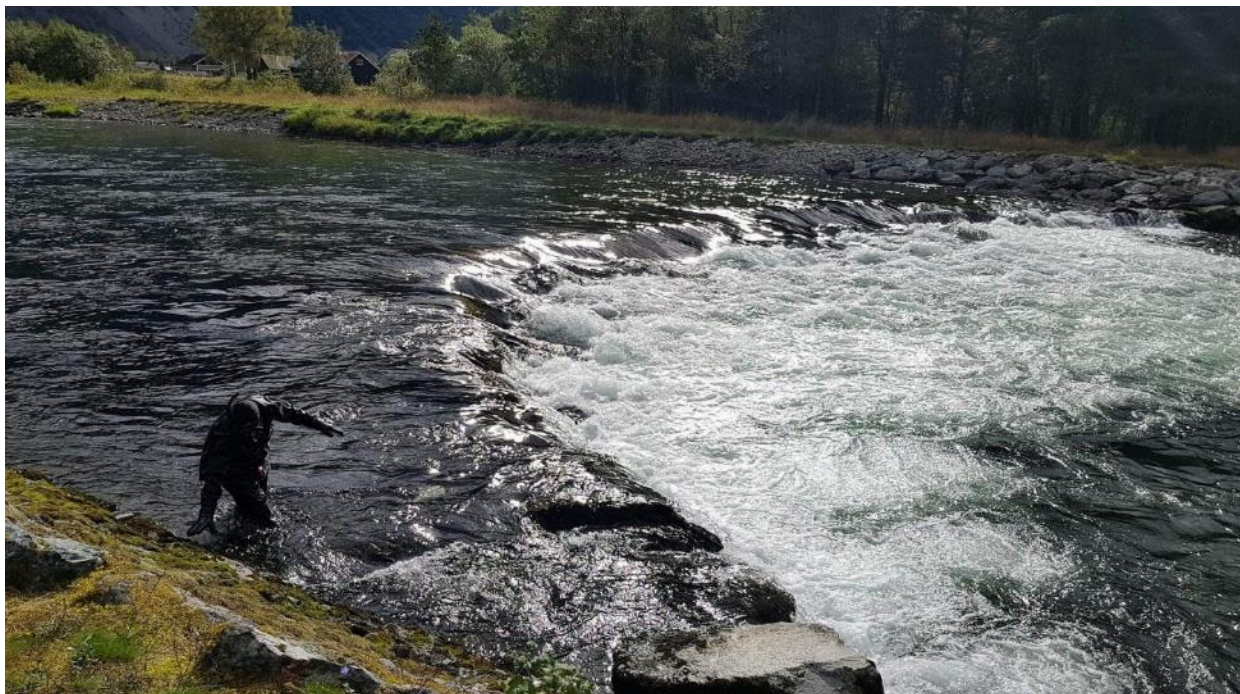
## To måter å stabilisere elvebunnen:

Tradisjonell syvdeterskel med låst elvebunn og finsedimentakkumulering

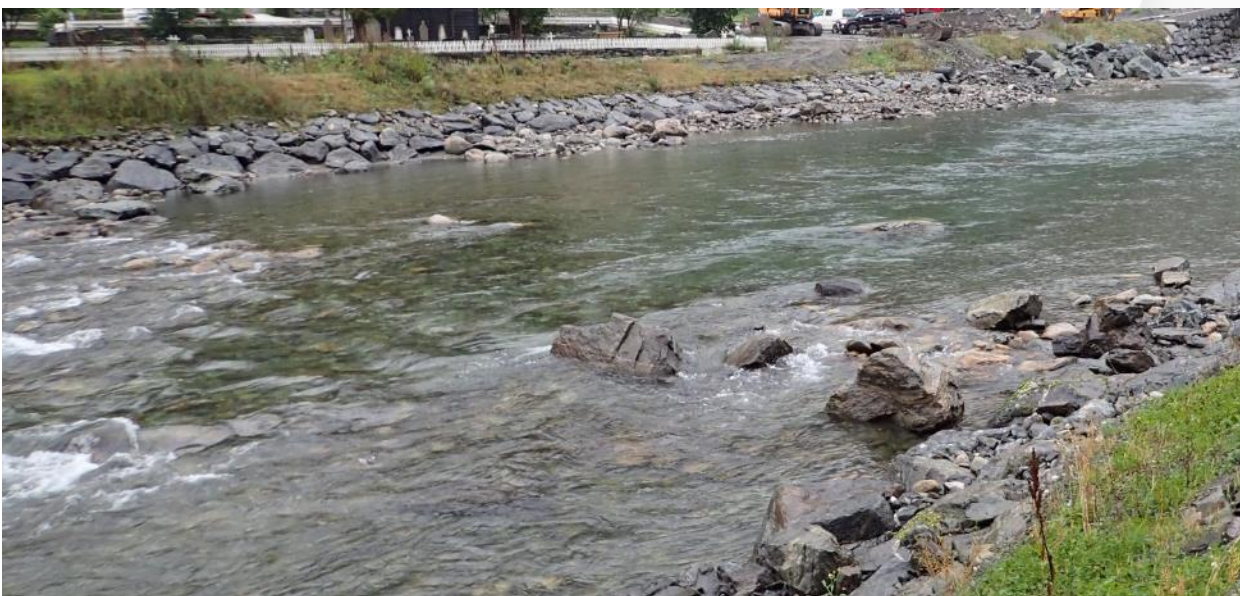
Naturtypisk brekk med nedgravde stein og buner bygget opp av enkeltstein.

Massetransport mulig. Justerbar oppstuings-effekt.

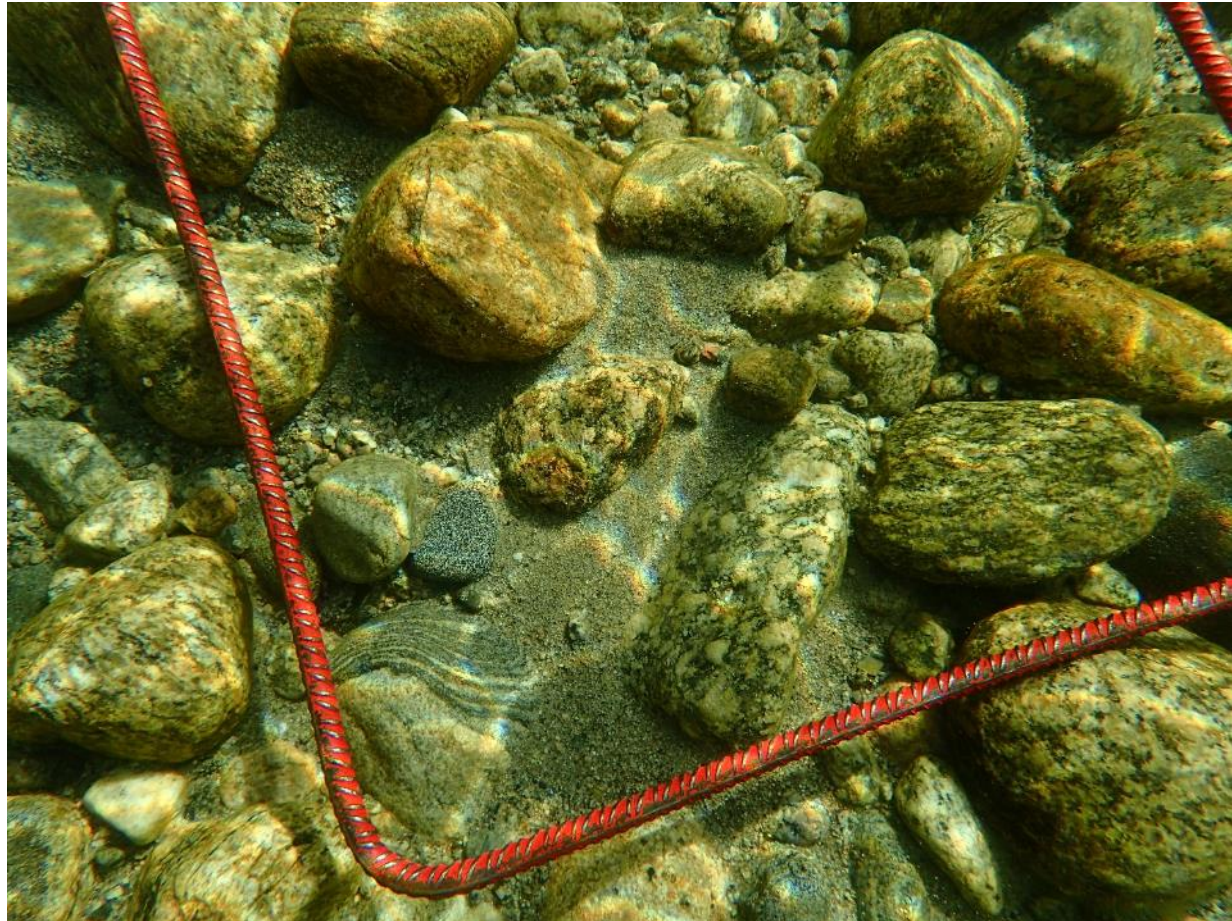
## Elvebunn med sand i hulrommene

Flommer kan ikke rense hulrom i stabil «terskelev».

- Sandfang
- Fjerning av terskler
- Ripping

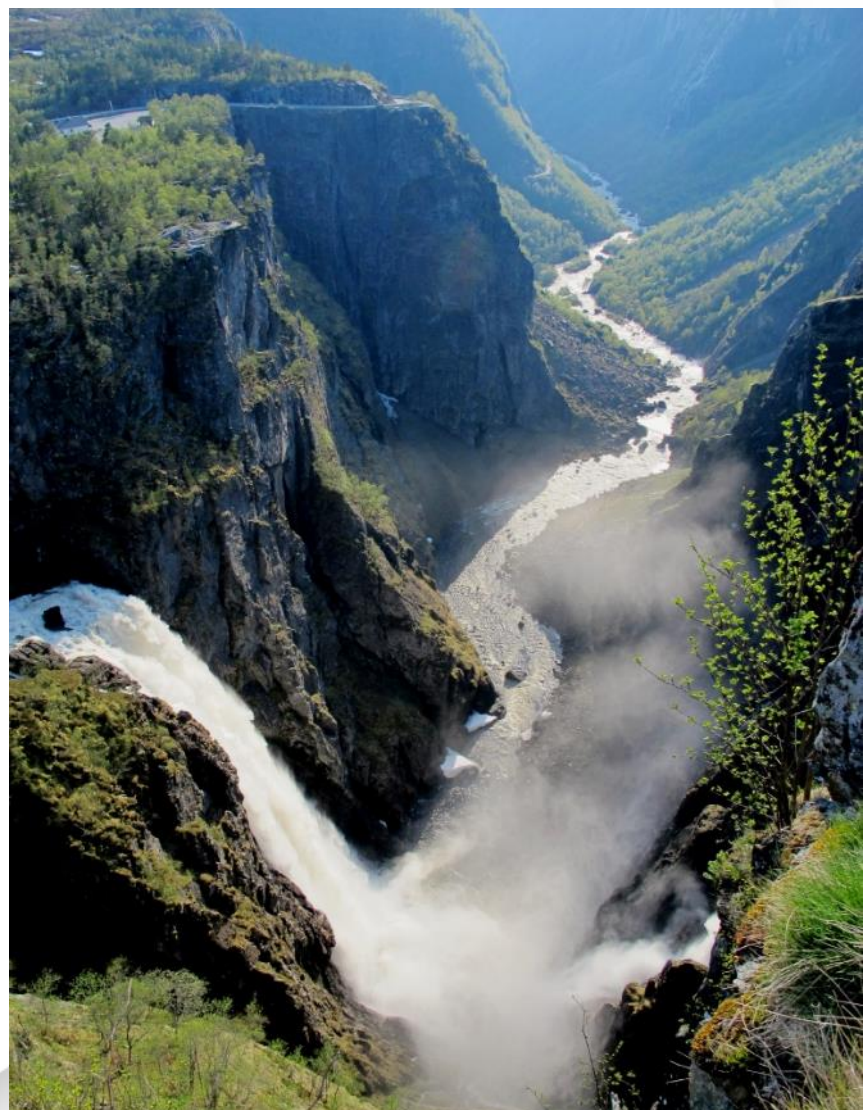
## Bjoreio

Økt temperatur og vannføring  
med endret manøvrering av  
minstevannføring  
(Helge Skoglund)

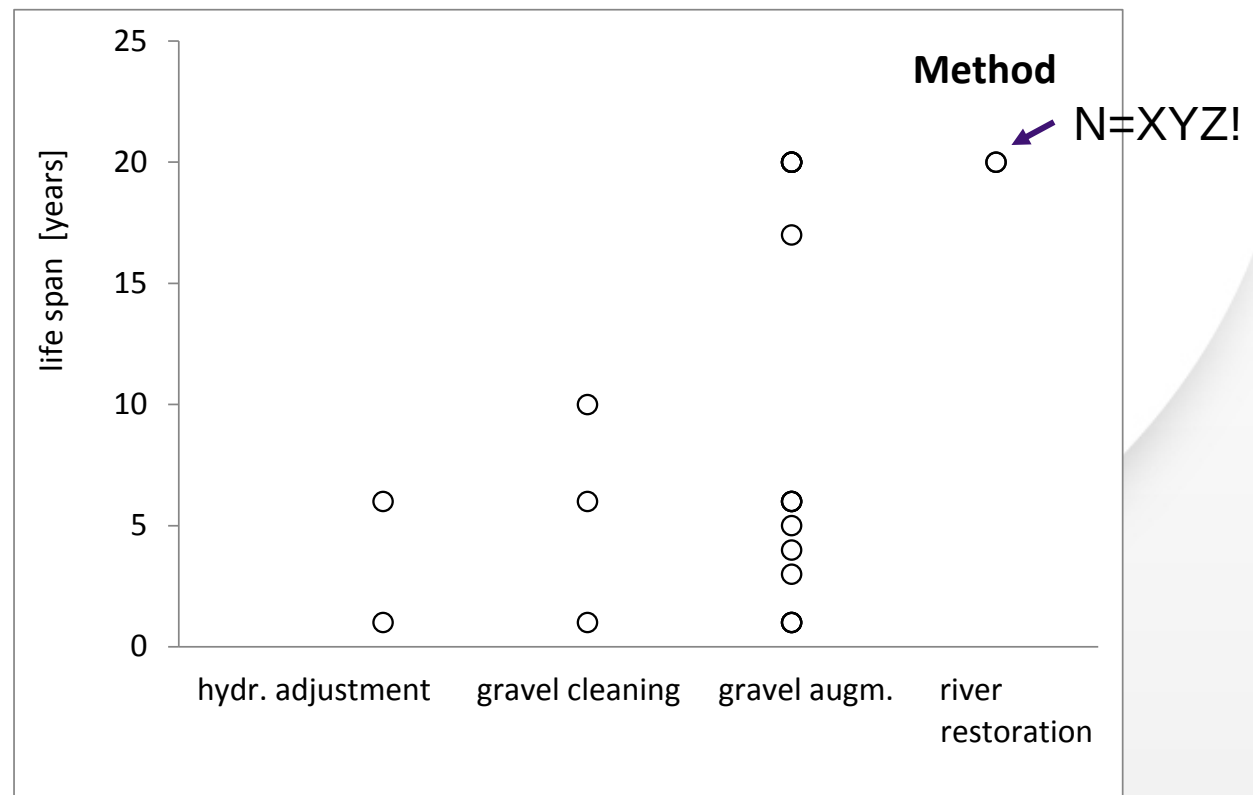
## “Effektivitet og kost-nytte av habitattiltak”

- Restaurering varer lengst!

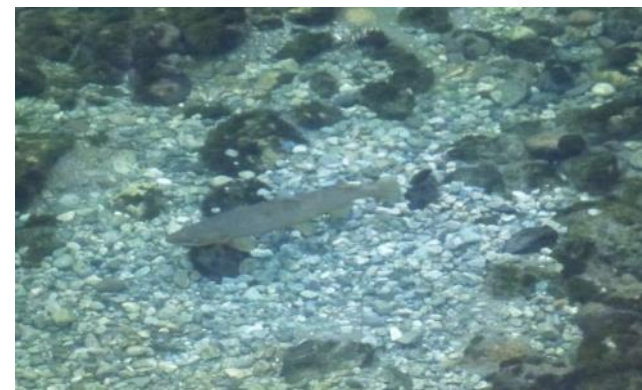
# Restaurering gyteplasser Aurland (1100 m<sup>3</sup>)

- Mye gyting på arealene, økning av ungfisk
- 9 år gammel gyteplass

Ungfisktetthet 2010-2017

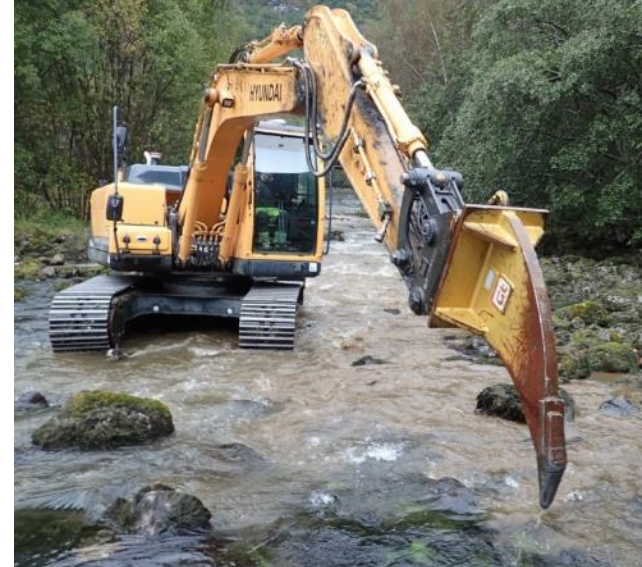
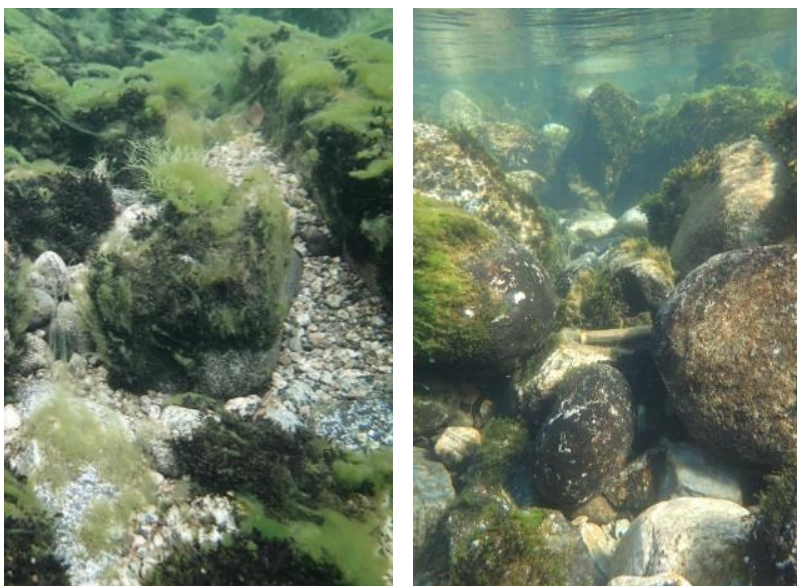
- Ripping i Aurlandselva
- 10-50 cm korndiameter dominerende
- 2014 arealene har fortsatt mye skjul
- Ca 1 NOK/m<sup>2</sup>
- Avhengig av sedimentregime

Fig. 1 Bildet til venstre viser urippet referanseområde, til høyre rippet elvebunn. Figuren til venstre viser at det finnes betydelig mere skjul på rippete områder (basert på 57 punktmålinger på rippet areal og 57 på referanseområde). Figuren til høyre viser antall ungfisk fanget med punkt-el-fiske (n =114). Fangstareal per punkt ligger ved ca. 1-2 m<sup>2</sup>.
